## Alberto Artioli, Davide Adamo, Luca Ambrosini, Marco Longatti

Palazzo Terragni ovvero ex Casa del Fascio  
di Como (1932-1936) di G. Terragni.

Esperienze di lavoro verso una  
conservazione programmata

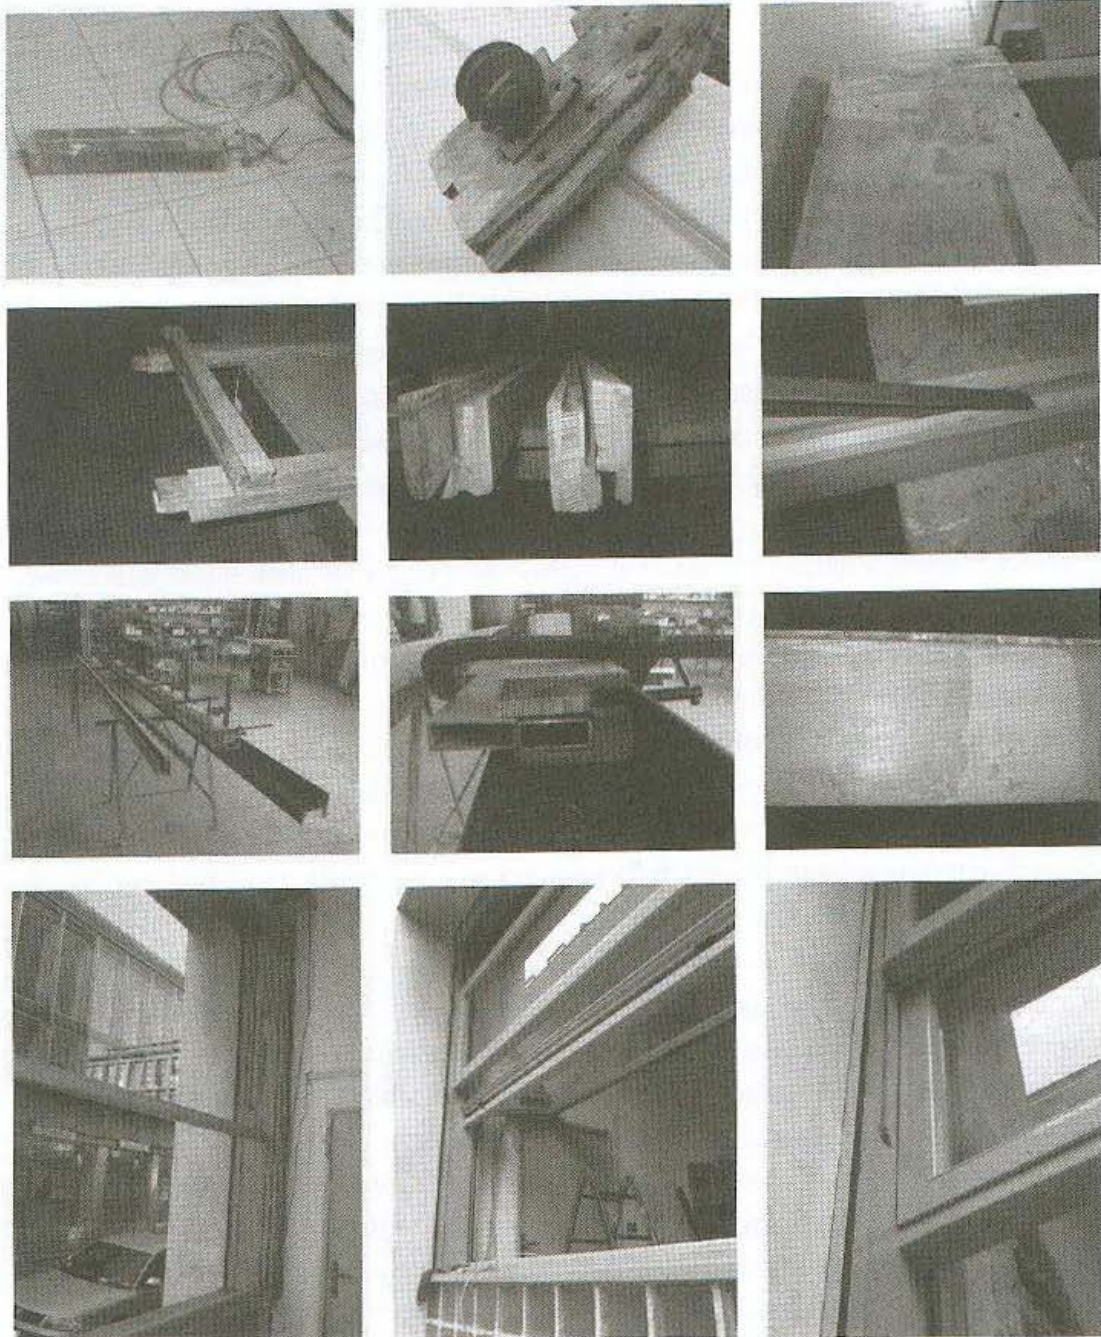
1. A "scatola": si tratta del tipo più conosciuto e più utilizzato, quello con la caratteristica sezione a C.

2. A "camera d'aria": utilizzati sia singolarmente (nei sopra porte), sia accoppiati unendo due mattoni (di minore spessore del precedente) incollandoli tra di loro; questi ultimi vengono utilizzati sia per ragioni di coibentazione sia per sicurezza lungo, per esempio, la scala principale. La parte trattata in superficie è interna alla C.
